# Renforcement de l'Hôpital de Trinité - Martinique

## Treillis métalliques et précontrainte

Victor Davidovici\* — Jean-Marc WEILL\*\*

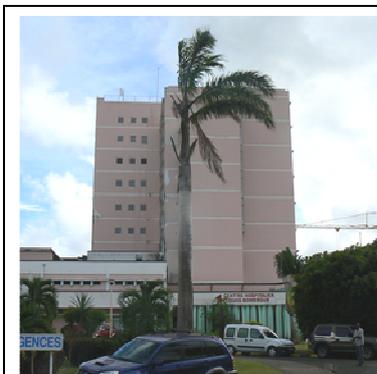
**Fig 1.** Vue générale blocs A et B

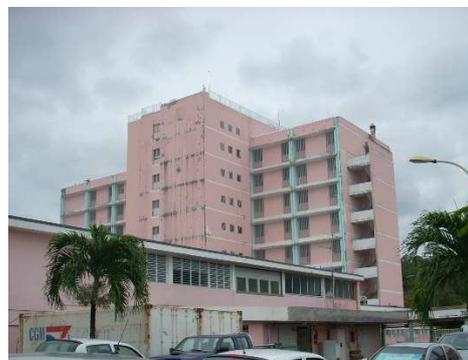
**Fig 2.** Vue générale blocs A, B et C

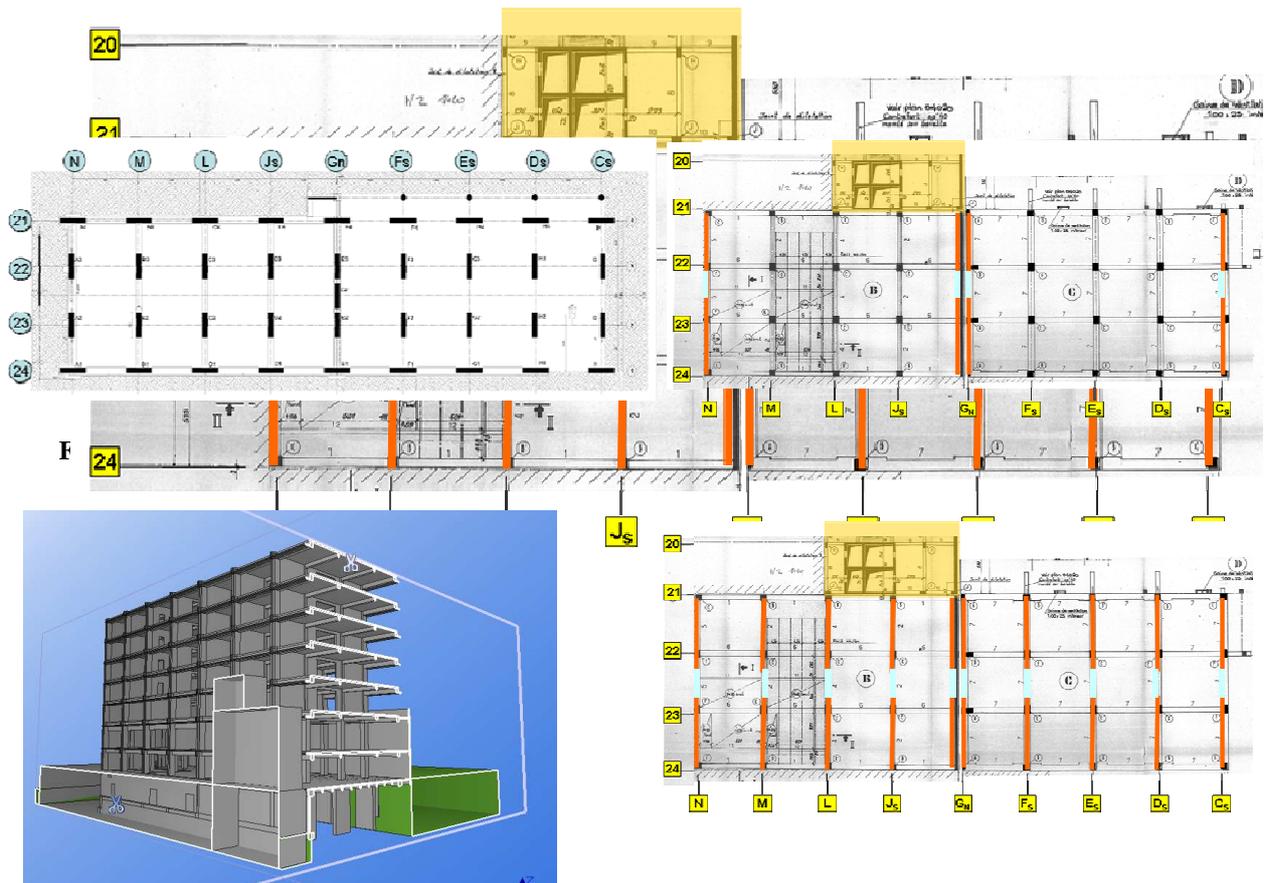
**Fig 6.** Coupe transversale avant déconstruction

**Fig 7.** Structure aux niveaux : du 3<sup>ème</sup> au 8<sup>ème</sup> étage

La structure des bâtiments B et C est du type poteaux-poutre dans le sens longitudinal et des voiles en béton armé dans le sens transversal. Bloc B : 26,5 x 15,5 m de type R + 8 avec un étage partiel sur le toit et une hauteur de 28,60 m. Bloc C 26,5 x 15,5 de type vide-sanitaire + R + 7 et une hauteur 24,50 m. La tour A : 9,20 x 9,8 m est du type R + 9 comporte les ascenseurs, les monte-charges et les escaliers et dont la structure est réalisée entièrement en voiles en béton armé de 15 cm. Les dalles coulées en place ont une épaisseur de 23 cm.

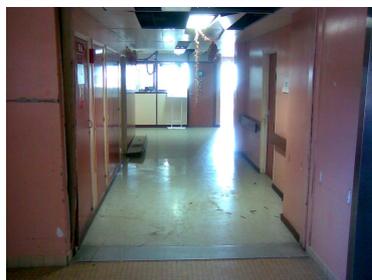
**Fig 8.** Chute de faux-plafonds

La structure poteau-poutre du bâtiment et les fondations ont bien résisté au séisme. En revanche la maçonnerie de remplissage des façades présente à tous les étages des fissures de 1 à 2 mm d'ouverture à la jonction avec les éléments de structure. Les débris de polystyrène retrouvés au pied des joints après le séisme témoignent de l'entrechoquement des blocs B et C (déplacement > 5 cm). Le tremblement de terre a également endommagé les ascenseurs au niveau des rails (Davidovici, 2007).

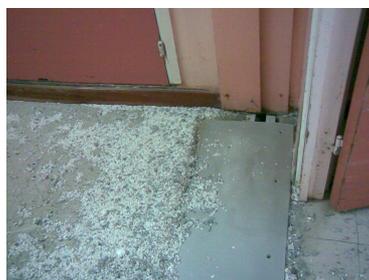
**Fig 9.** Destruction du polystyrène dans le joint de dilatation

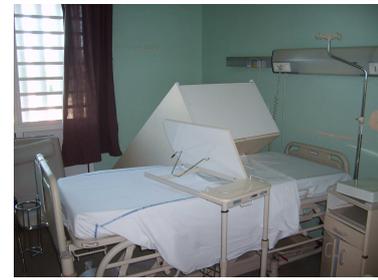
**Fig 10.** Hébergement après le séisme...

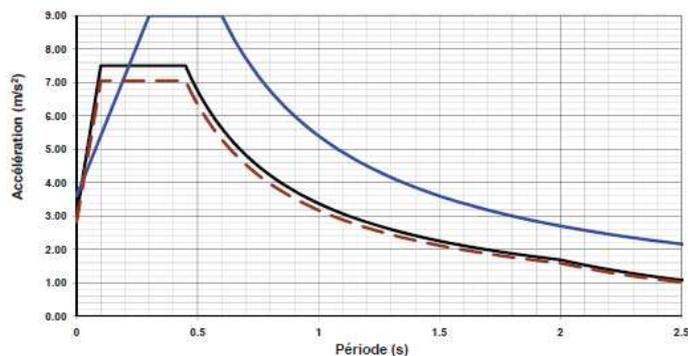
**Fig 11.** Spectres spécifiques du site  
475 ans de période de retour,  
Classe C, 5 % d'amortissement.  
En bleu le spectre PS 92  
Zone III, site S2, classe C

- Définition du spectre proposé pour le projet de renforcement, en considérant la classe de l'ouvrage définie par le maître d'ouvrage, ainsi que deux durées potentielles d'exploitation (40 ans et 50 ans).

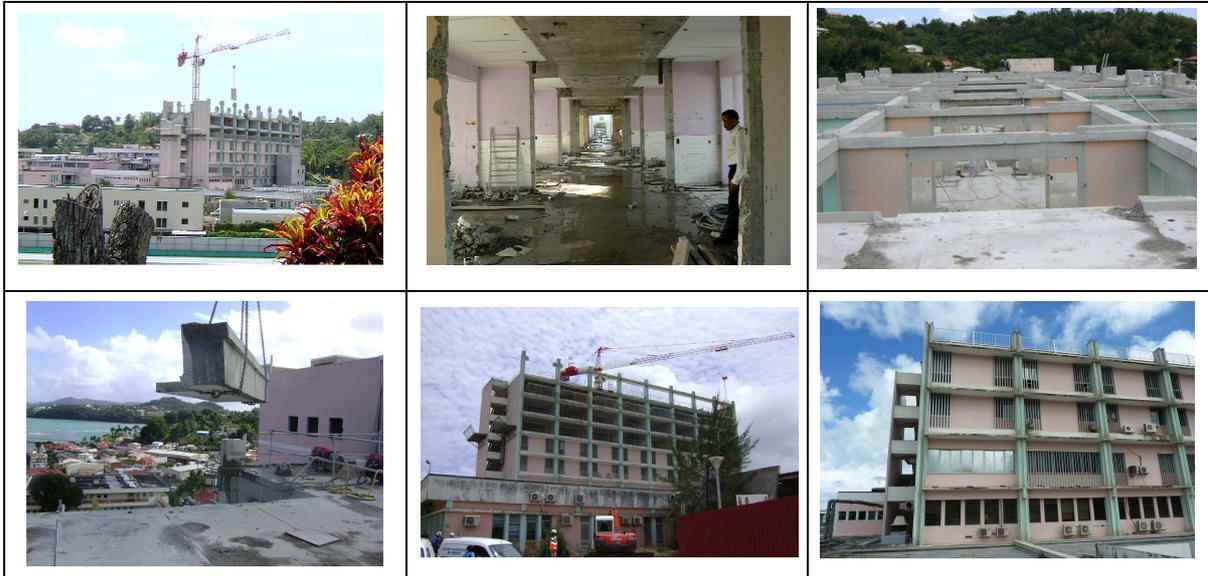
Fig 12 à 17. Différentes phases de la déconstruction

Finalement on déconstruit 3 étages des tours A, B et C pendant que l'activité de l'hôpital a continuée aux niveaux inférieurs. Cette obligation de travailler en site occupé et l'utilisation des quantités importantes d'eau a nécessité la mise en place d'une étanchéité complétée du plancher haut du 4<sup>ème</sup> étage y compris dans le joint de

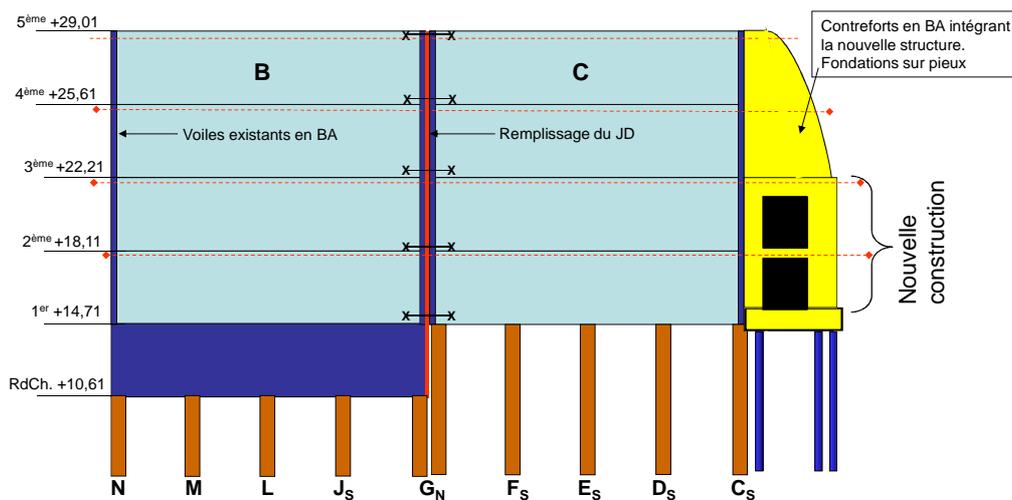
Fig 18. Coupe longitudinale avec le renforcement par contreforts

Etant donné qu'une nouvelle construction a été envisagée au droit du pignon il a été proposé une solution de renforcement par contreforts en béton armé disposée uniquement d'un seul côté. L'effort étant ramené par des câbles précontraints situés sous les dalles. L'avantage de cette solution est d'ériger la nouvelle structure exclusivement à l'extérieur et de procéder uniquement au carottage des poutres et voiles pour passer les câbles précontraints.

Pour équilibrer les efforts sismiques dans les deux directions et par manque de charge verticale il aurait fallu prévoir des fondations profondes (pieux) importantes.

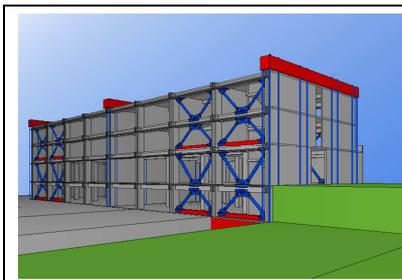
**Fig 19.** Renforcement vue du bloc C

- Transversalement, contreventement assuré par les voiles existants en béton armé complétés par une précontrainte verticale
- Longitudinalement, contreventement mixte composé de la grille des poteaux-poutres existantes et d'un treillis métallique rapporté.
- Coefficient de comportement  $q = 2,1$

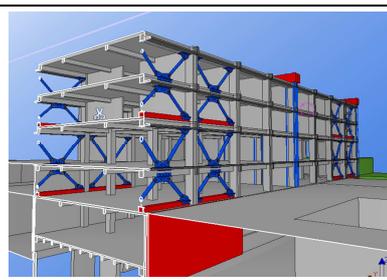
**Fig 20.** Renforcement vue du bloc B

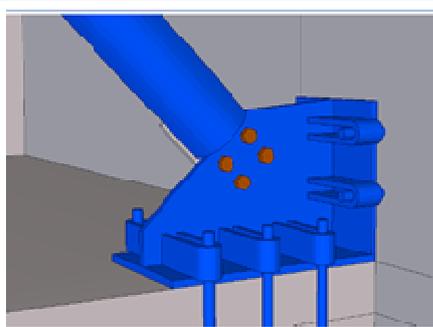
Fig 22. Détail de l'assemblage

Les assemblages des triangulations métalliques sur la structure béton, sont effectués par platines précontraintes. Les platines sont assemblées au moyen de FREYSSIBARS diamètre 32 mm. La précontrainte est dimensionnée de manière à ce que l'intégralité des efforts, verticaux et horizontaux, soient transmis aux éléments de béton armé par frottement.

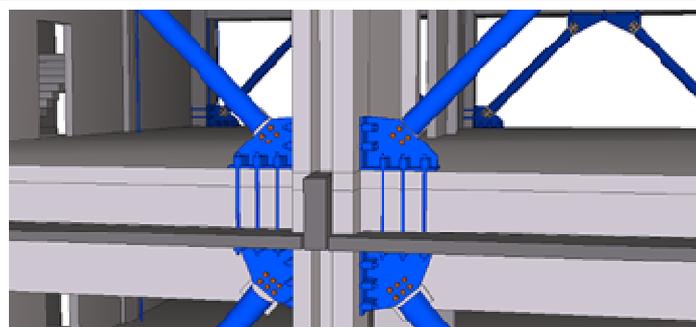
Fig 23. Vue complète du nœud

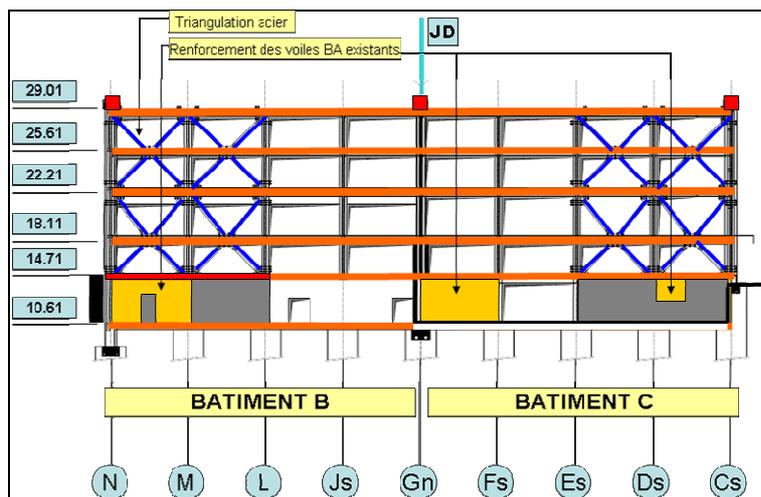
Fig 24. Contreventement longitudinal, détail

Dans le sens longitudinal on met en œuvre une de triangulations en profilés tubulaires creux (**D219 mm** et **D273 mm**) sur 2 trames sur chacune des façades des blocs **B** et **C**. Ces ouvrages de charpente métallique sont associés à la structure béton existante pour former sur chacune des faces des blocs un treillis vertical.

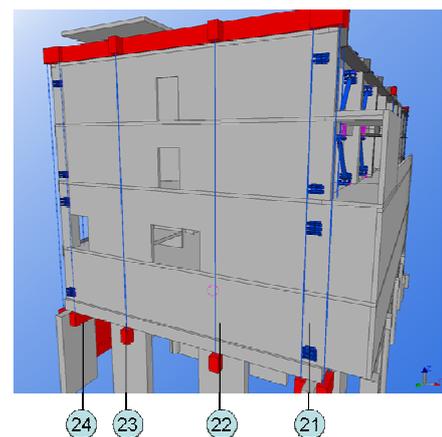
Fig 25. Renforcement au droit du pignon file Cs

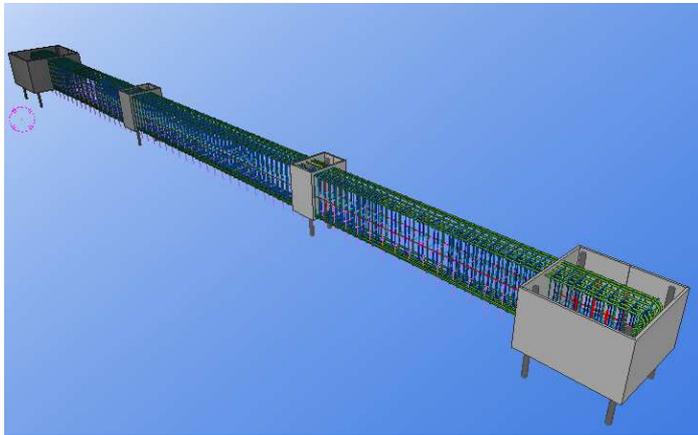
**Fig 26.** Poutre de couronnement pour l'ancrage des câbles

Les voiles transversaux en béton armé localisées sont localisés sur les files N, G et Cs. Ils sont renforcés par la mise en œuvre d'une précontrainte verticale à côté des poteaux béton existant localisés sur les files 21, 22, 23, 24. Les câbles de précontrainte sont liaisonnés aux voiles béton par la mise en œuvre de poutres de couronnement (fig. 26 et 27) filantes situées en tête de ces derniers et de chevêtres en béton armé à la partie inférieure..

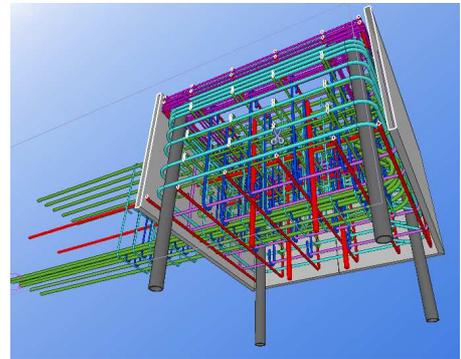
**Fig 27.** Détail de l'ancrage des câbles précontraints

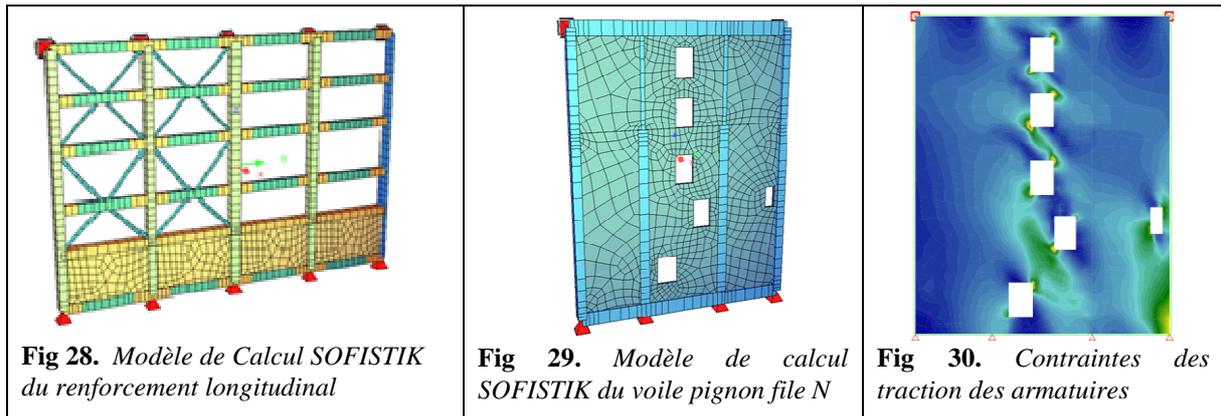
- Modélisation nonlinéaire de la grille mixte (BA et CM) de façade par un logiciel de calcul aux éléments finis (SOFISTIK 2010 AG). Le modèle est sollicité par la force statique équivalente préalablement calculée. On extrait de cette modélisation les sollicitations sous combinaison ELA pour chaque élément.
- Justification des éléments en charpente métallique du treillis sous SOFISTIK
- Justification des assemblages par platines précontraintes
- Justification des éléments existants en béton armé (poutre, poteaux) sous SOFISTIK
- Le comportement des matériaux est modélisé non linéairement. Le béton est modélisé selon son inertie fissurée par un calcul itératif.

- On vérifie que les contraintes limites ne sont pas dépassées. (le calcul non linéaire intègre la possibilité de flambement des poteaux). La vérification est confirmée par une analyse manuelle des sections principales notamment pour les éléments fléchis en ne prenant pas en compte les aciers comprimés dans la vérification de la section (contrairement au calcul global non linéaire effectué par SOFISTIK).
